Procés de conservació i restauració de la pintura "Passeig i Conferència" de Manuel Amell i Jordà

Núm. Registre CRBMC: 9634

Nom de l'objecte: Pintura sobre tela

Autor-època: Manuel Amell i Jordà, 1866

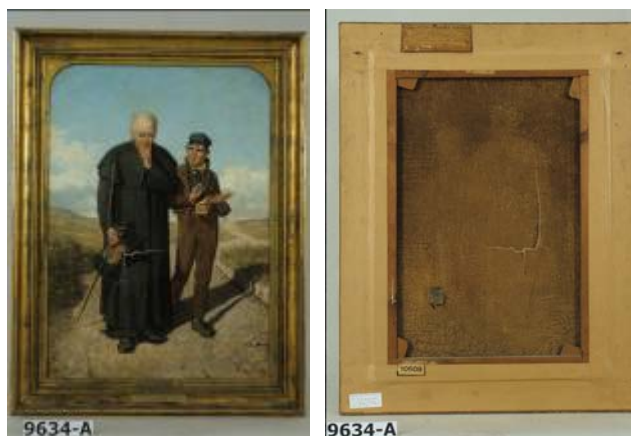
Fotografia inicial de l'anvers i revers

El suport de la pintura és de tela amb el lligament de sarja, de dos fils horitzontals i un de vertical. Segons el resultat de les anàlisis, les fibres del suport són de lli. La tela està subjectada al bastidor, de fusta de pi amb encaix de tipus espanyol, amb gavarrots de cabota gran, clavats a intervals de 6 a 6,5 cm. Degut a la tensió irregular de la tela en el muntatge al bastidor hi ha petites ondulacions. Entre el llistó inferior i la tela hi ha acumulació de pols i brutícia.

Pel que fa a la capa pictòrica, la tècnica és a l'oli amb un tractament matèric divers. L'adhesió amb la capa subjacent és bona, tot i que presenta clivellats força profunds de formes lineals, reticulades i concèntriques que es localitzen, en gran part, a la zona del celatge. Hi ha petites pèrdues de policromia localitzades en el perímetre i en algun punt del celatge.

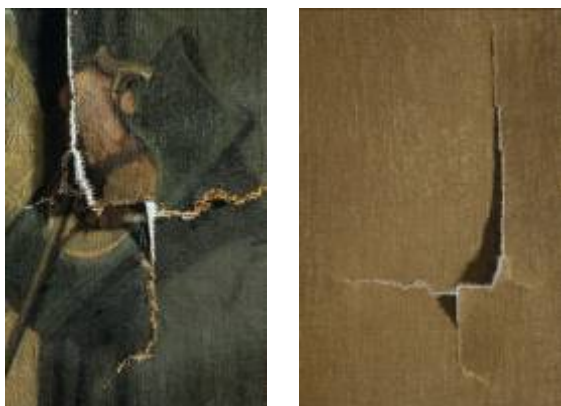
L'alteració principal que presenta de l'obra és un gran estrip en forma de set (38 x 20 cm, aprox.), que està situat a la meitat inferior esquerra. El tipus de deformació de la tela de zona indica que va ser produït per un impacte donat per la cara de la pintura.

D'una restauració anterior en la zona, per un petit forat, hi ha un pedaç de tela de tipus gassa adherit amb cera.

Detall de l'anvers i revers de la zona de l'estrip de 38cm x 20cm

La primera operació que s'ha fet és la fixació puntual i localitzada dels petits punts de pintura que estan en perill de despeniment. Seguidament s'ha iniciat el tractament de l'estrip pel sistema de la soldadura de fils. S'han anat encarant els dos extrems de fil trencat, i on ha fet falta s'ha tornat a fer el tramut del teixit. Un cop s'ha aconseguit encarar els dos extrems del fil, i amb un mil·límetre de superposició entre aquests, es fa l'adhesió aplicant una petita gota d'adhesiu (PVAC 50% amb H₂O) i s'accelera el seu assecatge amb l'escalfor d'una agulla d'un mini soldador electrònic. On els fils han perdut fibres se n'hi afegeixen d'altres que s'han extret de les vores de la tela. Un cop tancat l'estrip s'ha fet l'eliminació de les deformacions de la zona alterada per l'impacte amb una lleugera aplicació d'humitat i pressió controlada.

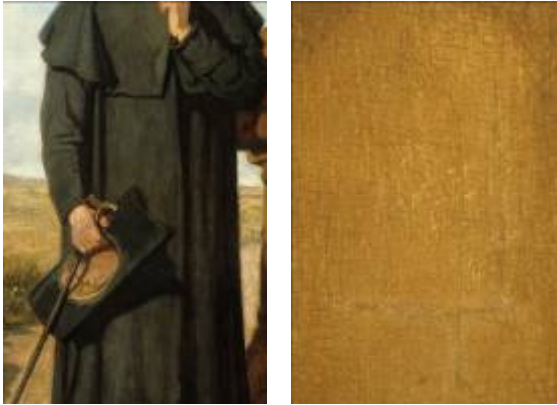
Detall de l'anvers i revers de la zona de l'estrip un cop finalitzada la intervenció

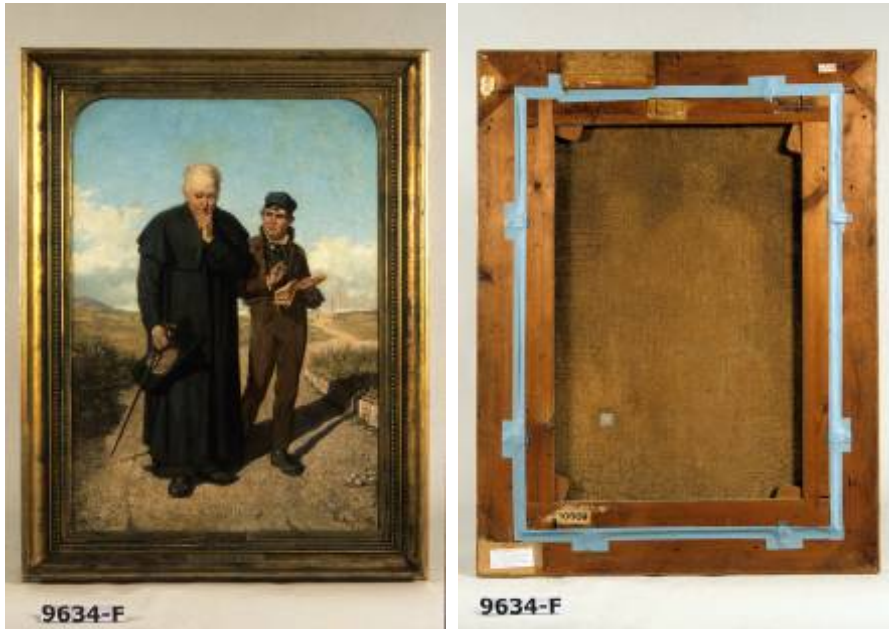
Anvers i revers després dels procés de conservació i restauració

Un cop feta la consolidació del suport es fa la neteja superficial del revers i es retira la brutícia acumulada entre la tela i el bastidor. La pols dipositada a la superfície pictòrica es retira amb una drap anti electricitat estàtica. S'ha retirat també el paper *kraft* del darrera del marc i del bastidor per deixar visibles les etiquetes que estaven tapades. Això s'ha fet humitejant amb aigua calenta de forma controlada. Per acabar, s'ha efectuat la reintegració pictòrica de la zona de l'estrip amb pigments i vernís, amb l'anivellament previ fet amb cola de conill i blanc d'Espanya. Un cop tractat el marc es torna a col·locar i es protegeix l'espai entre bastidor i marc amb cinta de conservació de manera que quedi visible la informació del revers.

- La protecció del revers per evitar l'acumulació de pols i minimitzar l'efecte de les fluctuacions ambientals.
- En cas que estigui exposada, separar l'obra del mur un mínim de 2 cm per evitar l'efecte de gradients tèrmics.
- Efectuar revisions periòdiques d'anvers i revers.
- Eliminació de la pols superficial regularment amb un plomall.
